RELAZIONE
DI CONSULENZA TECNICA
ASSEVERATA

PERIZIA DI DI STIMA

Locale commerciale

Comune: **Roma**
Via: **Via Leonida Bissolati 41-43**
Piano: **terra ed S1**

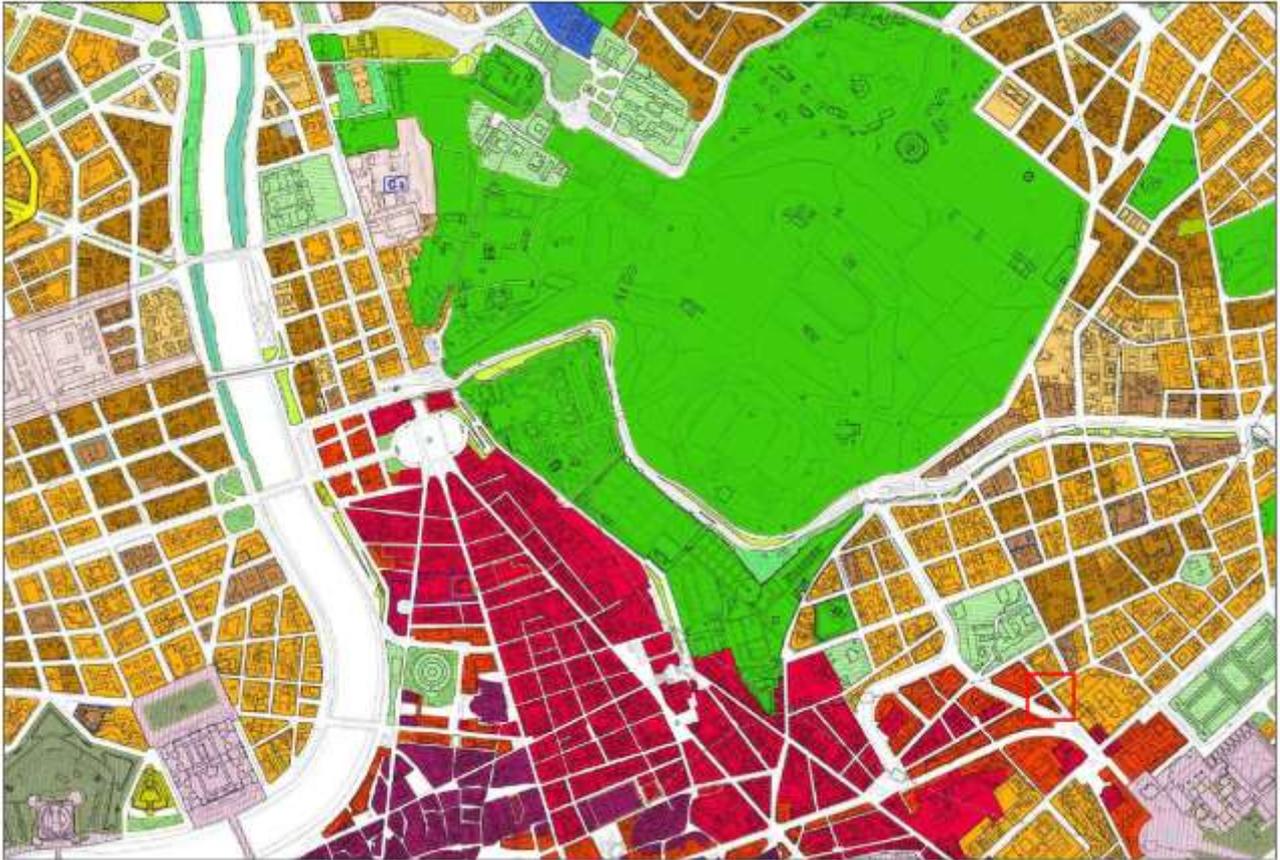
Stralcio P.R.G. - scala 1:5000

Gli strumenti urbanistici in base alla visura effettuata presso il portale del IX Dip. del Comune di Roma prevedono che la particella su cui insiste il fabbricato in cui insiste l'immobile oggetto di stima:

- Ricada in area destinata a Città Storica del Nuovo Piano Regolatore approvato con D.C n°18 del 12/02/08 Sistemi e Regole – Città Storica – T4 – Tessuti di espansione otto novecentesca ad isolato.

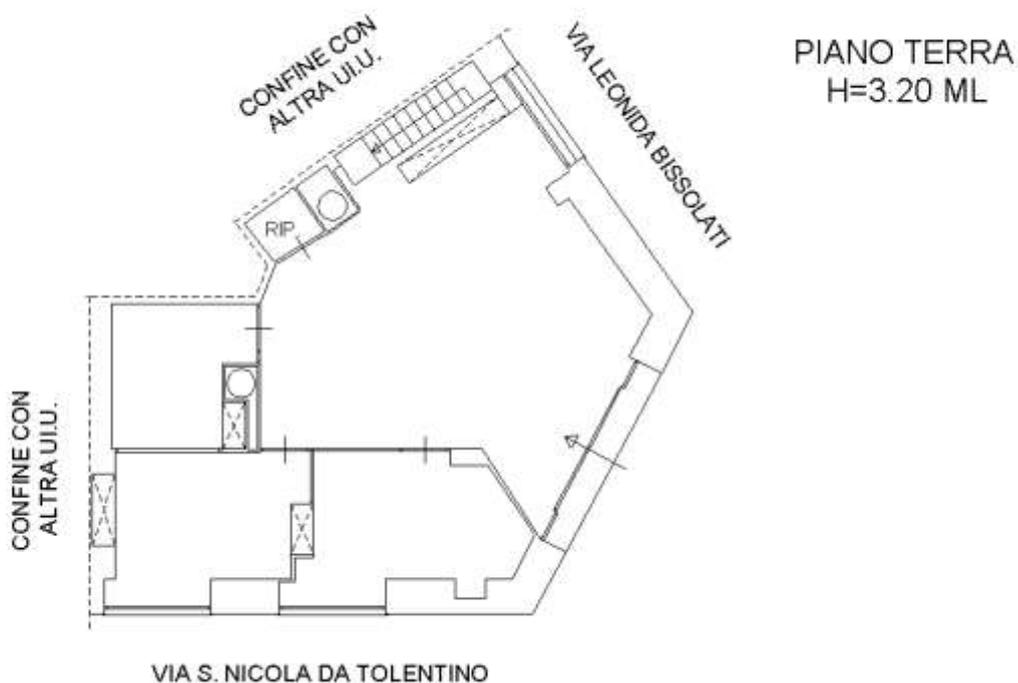
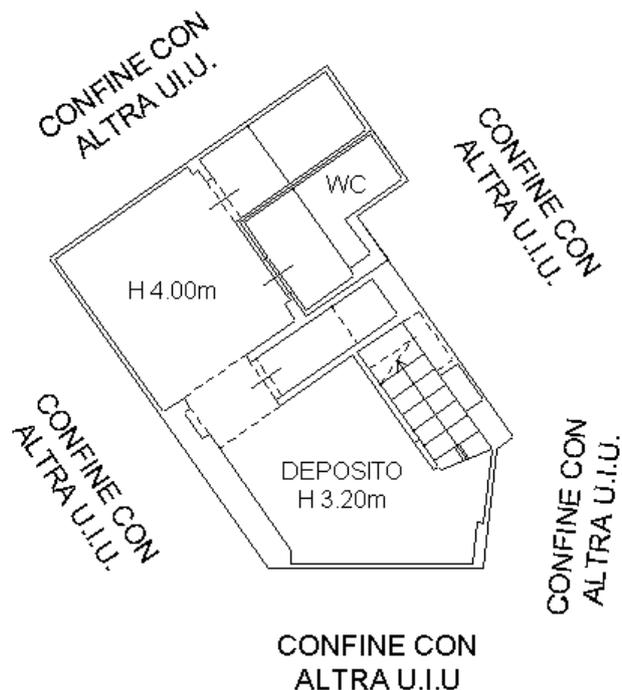
PIANO S1

Il locale commerciale presenta un buon impianto distributivo con ingresso posto all'angolo del fabbricato, tra Via Leonida Bissolati e via San Nicola da Tolentino, composto da un ampio locale di ingresso articolato poi in tre ulteriori ambienti attraverso interpareti vetrate molto luminose sebbene poste al piano terra: attraverso una scala ad unica rampa, si accede al piano S1 dove si trova il servizio igienico ed quattro locali deposito di diverse dimensioni .

- un ampio locale d'ingresso
- tre locali separati da interpareti vetrate
- un servizio igienico
- quattro locali adibiti a deposito di diverse dimensioni

L'altezza dei locali è di mt. 3,20 al piano terra e 3,20-4,00 al piano s1

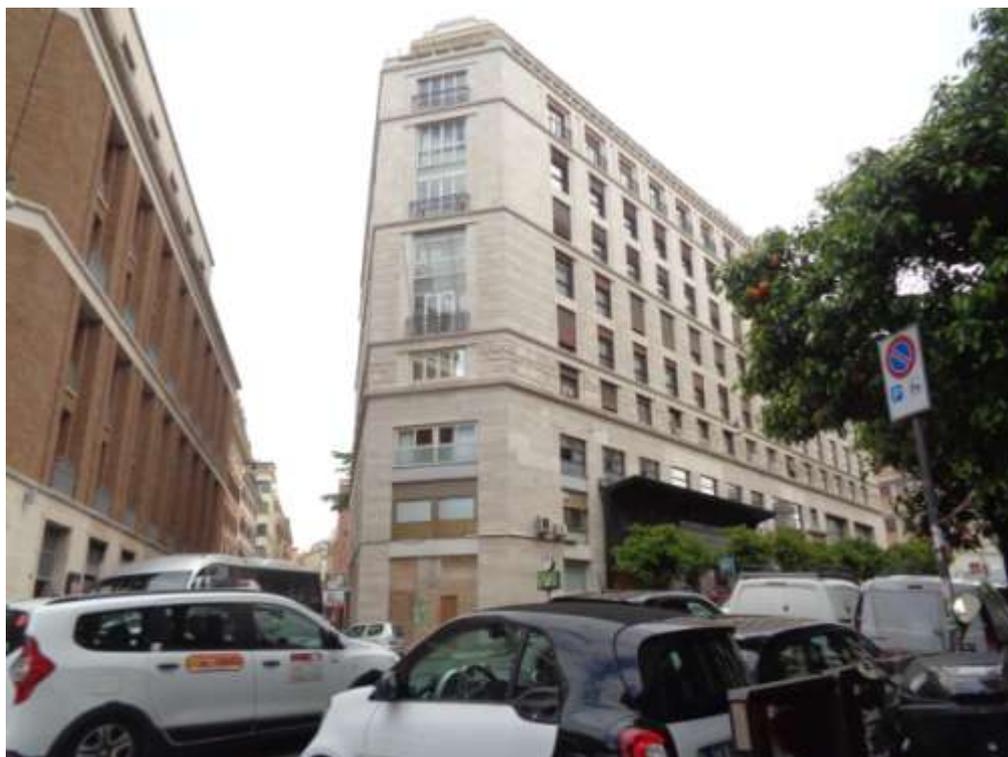
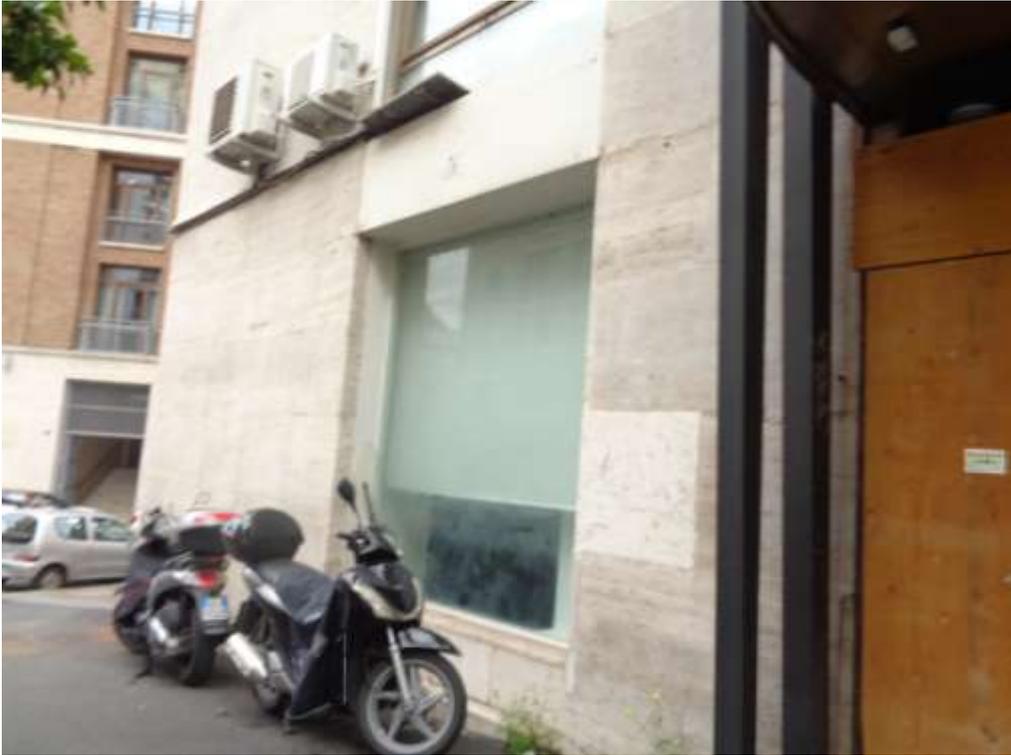
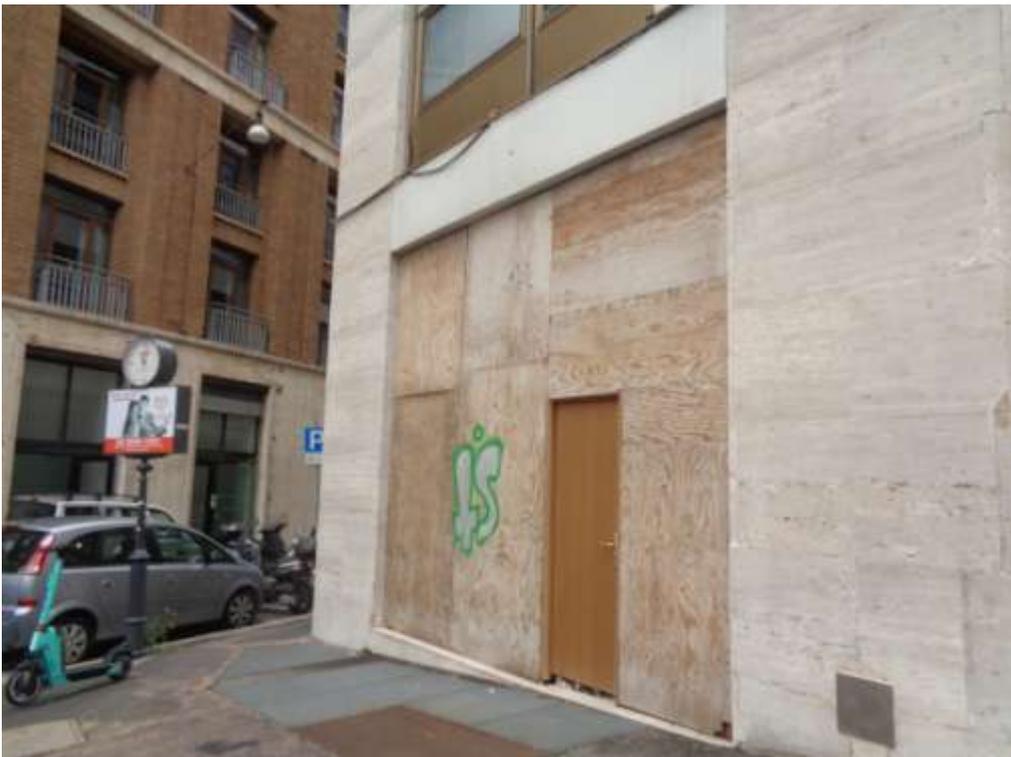
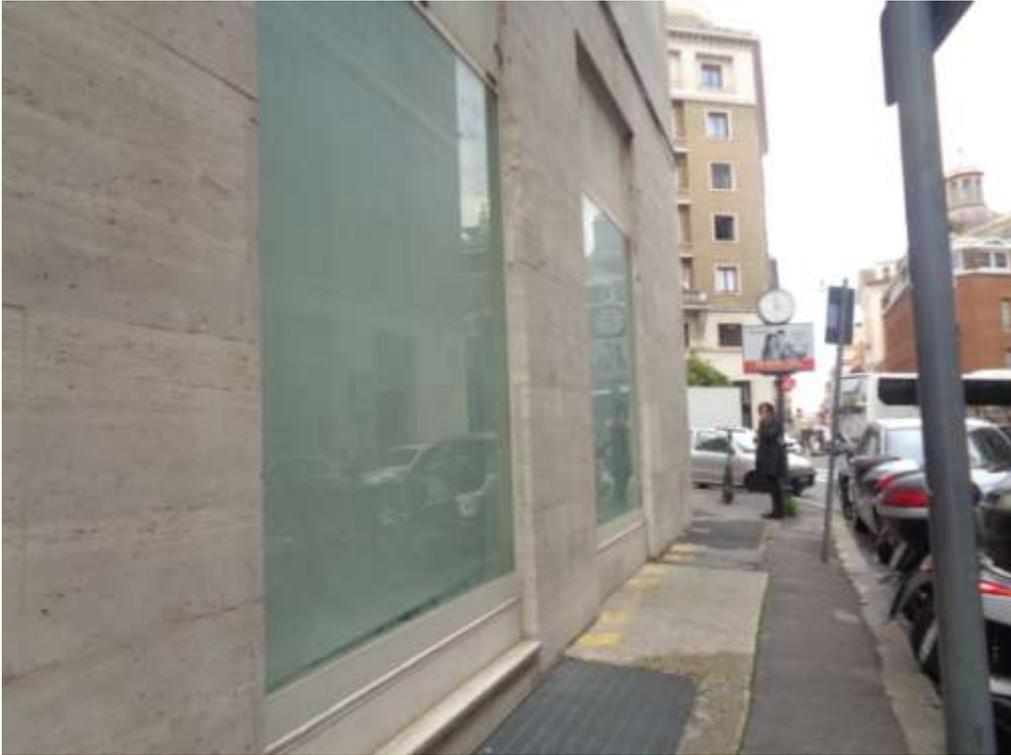
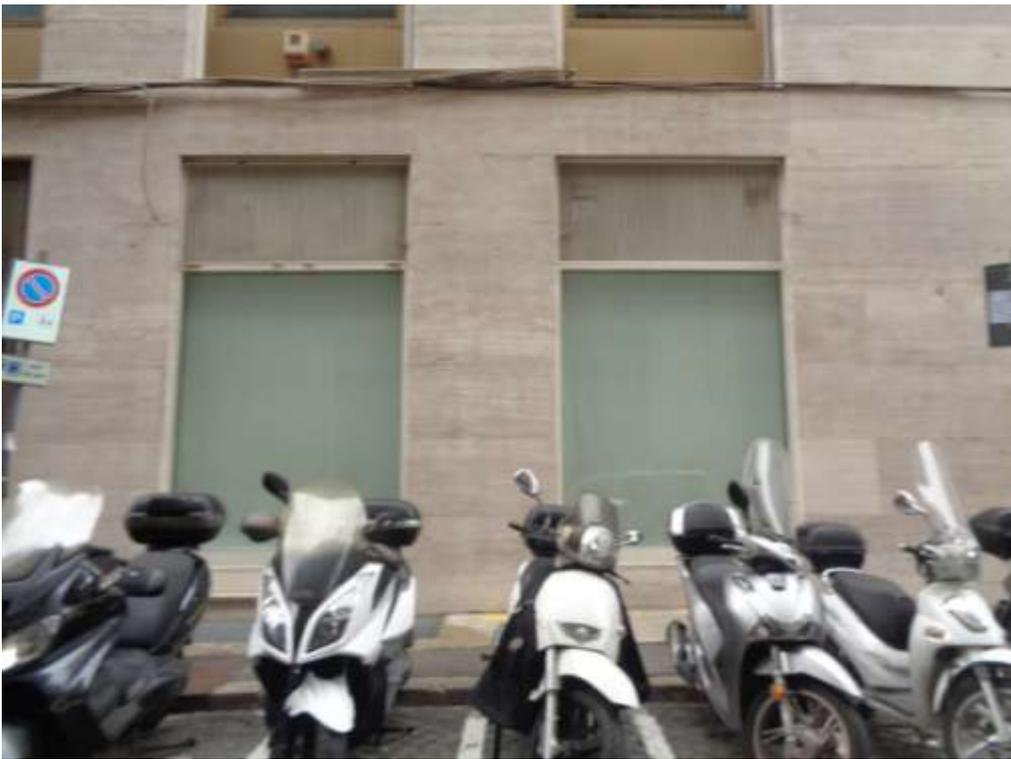
Scorcio dell'immobile dall'esterno

Composto da otto piani fuori terra ed uno interrato, presenta facciata molto regolare, completamente rivestita in marmo, priva di balconi, con ampi finestroni ed attività commerciali poste al piano terra.

L'accesso al cespite posto in posizione d'angolo rispetto al fabbricato è consentito da un'ampia vetrina posta ridosso del marciapiede.

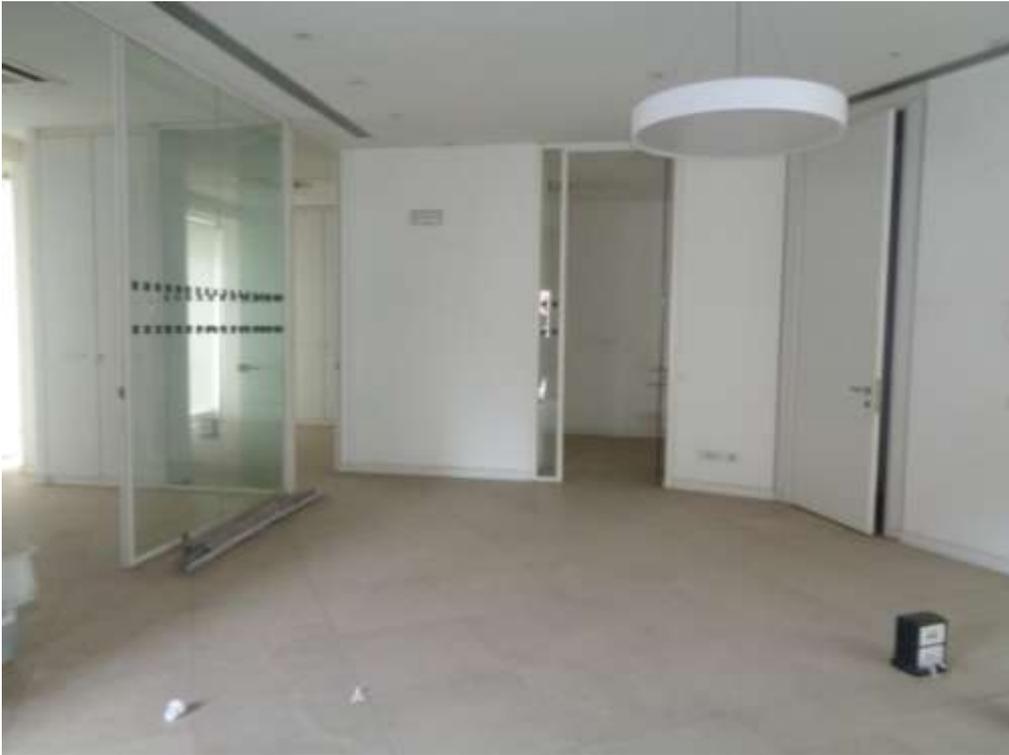
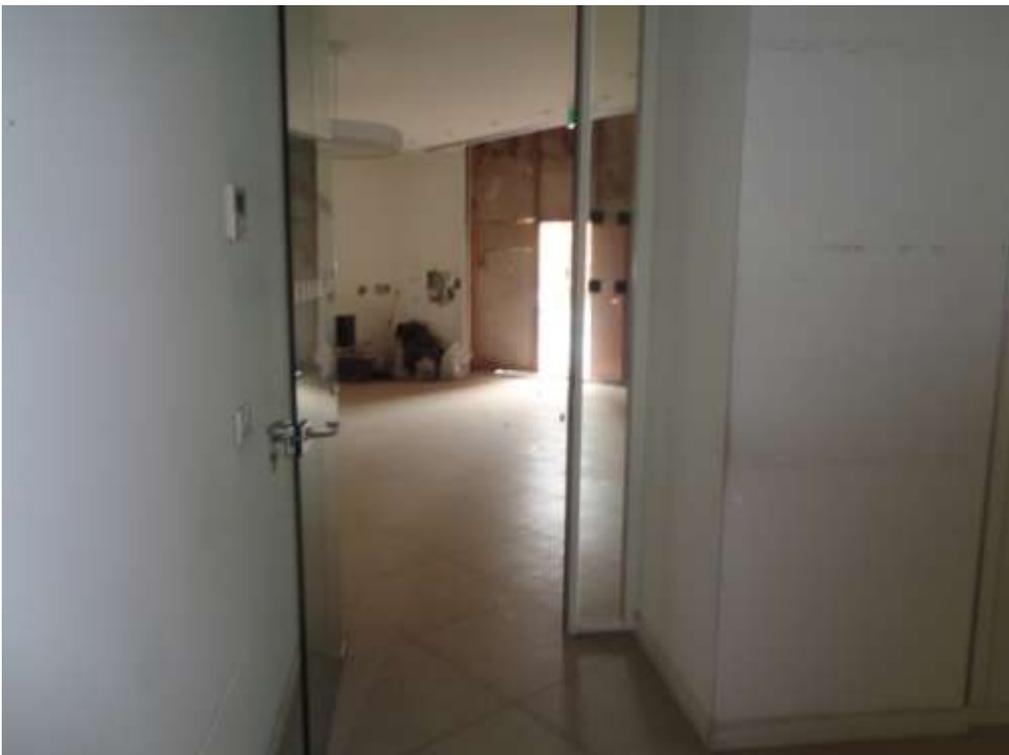
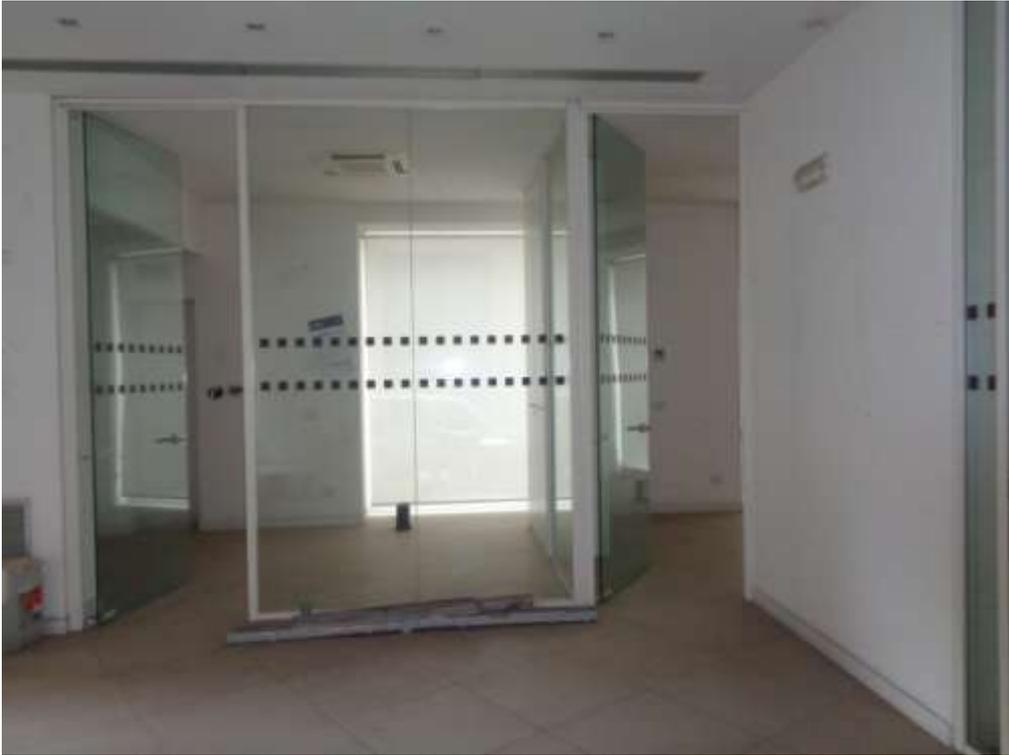
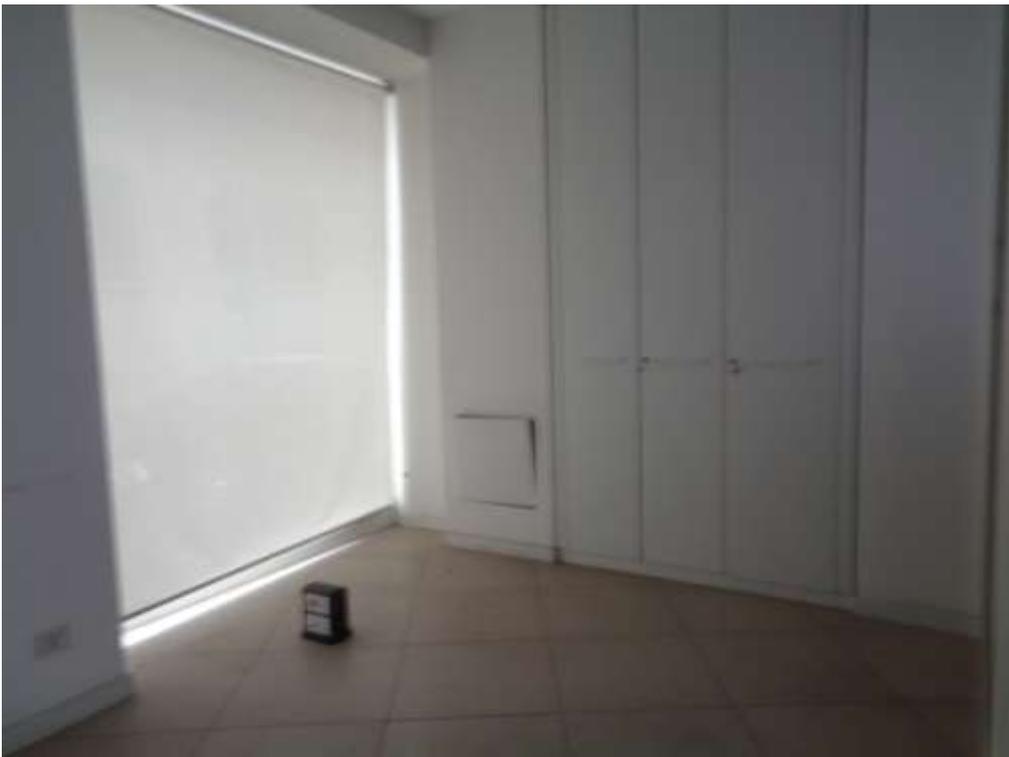
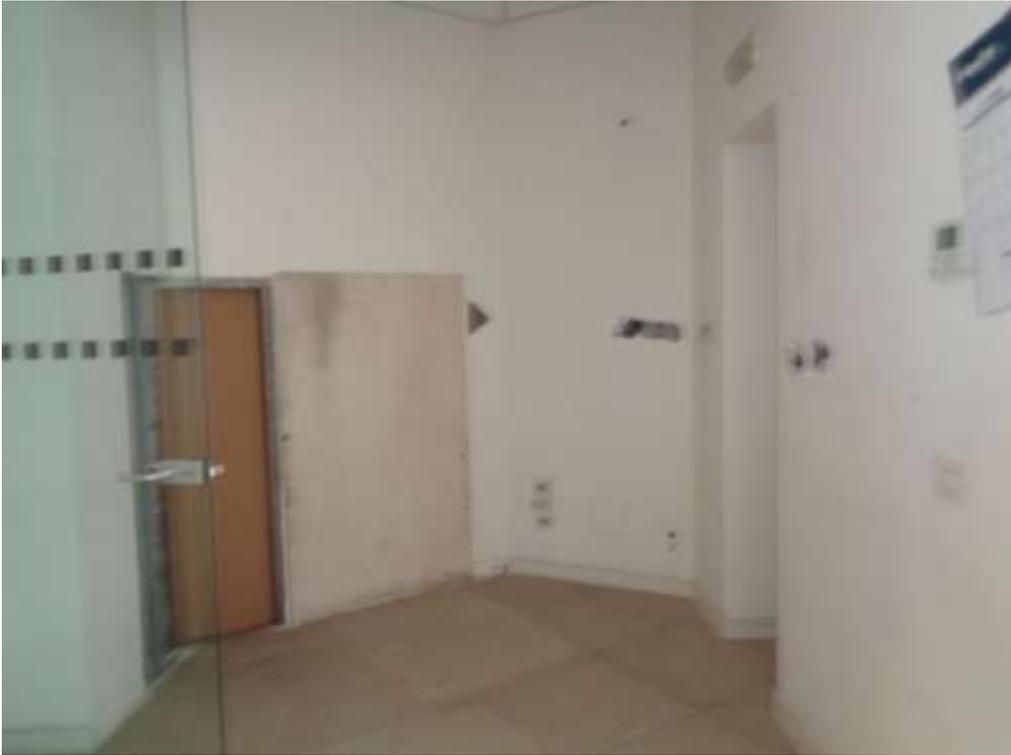
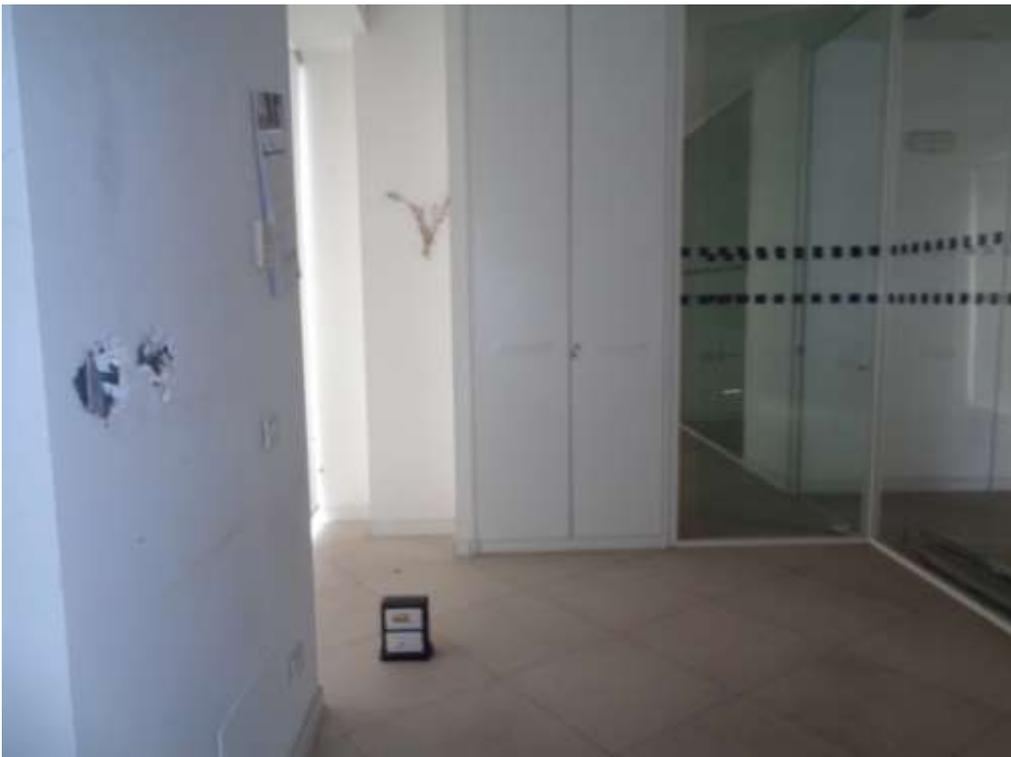
Piano terra: interni

Condizioni generali dell' unità immobiliare: **stato di manutenzione buono**: in seno di sopralluogo è risultato evidente che l'immobile ha subito recenti interventi di manutenzione ancora in fase di completamento

Con buone finiture presenta contrososfittatura per l'alloggiamento dell'illuminazione e diverse armadiature a muro di recente fattura al piano terra.

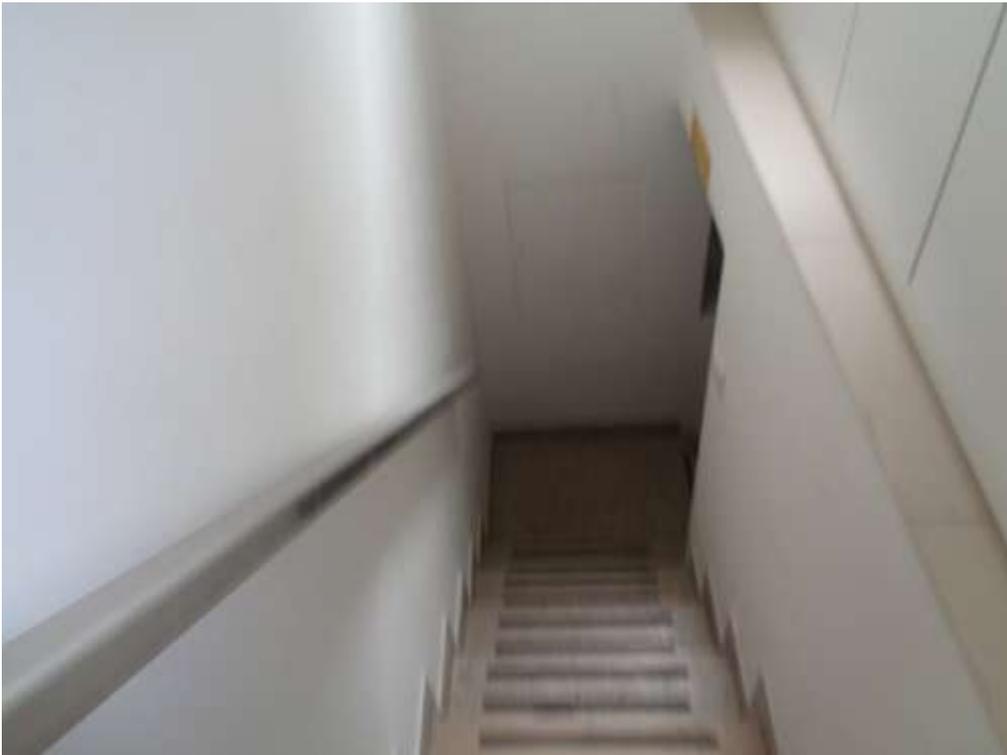
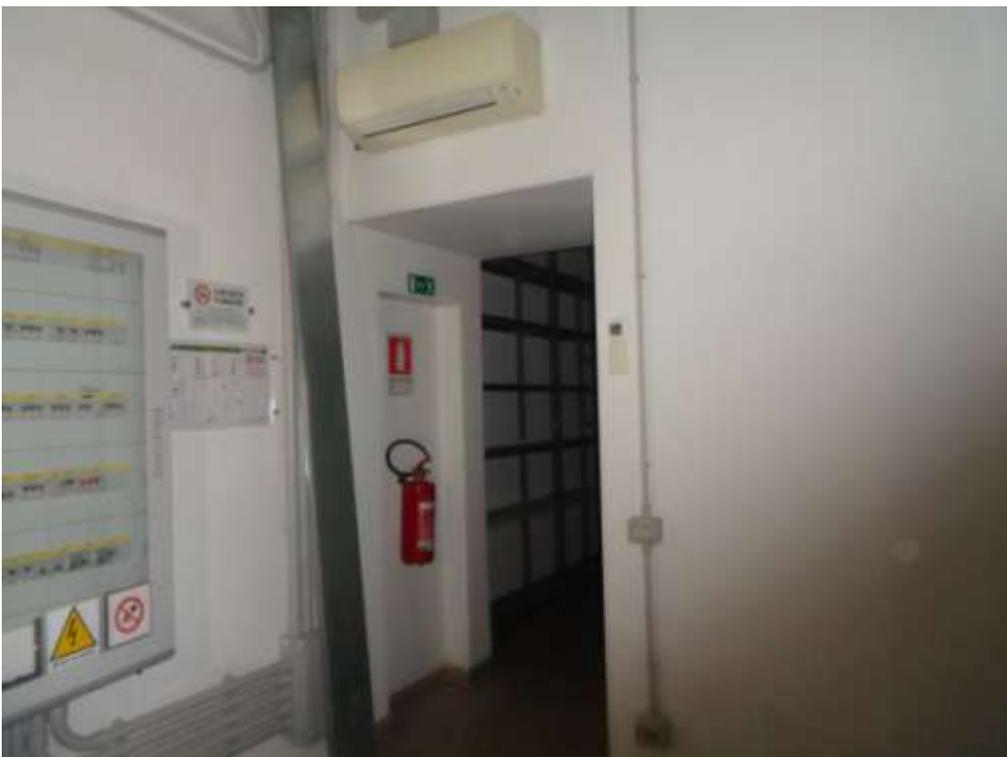
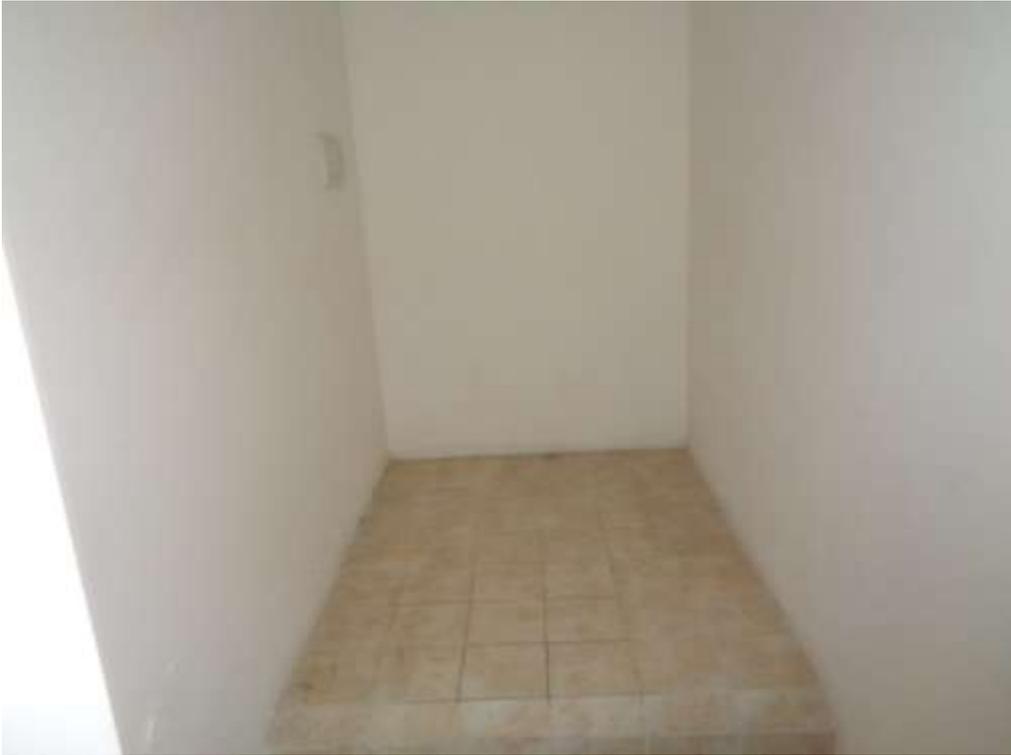
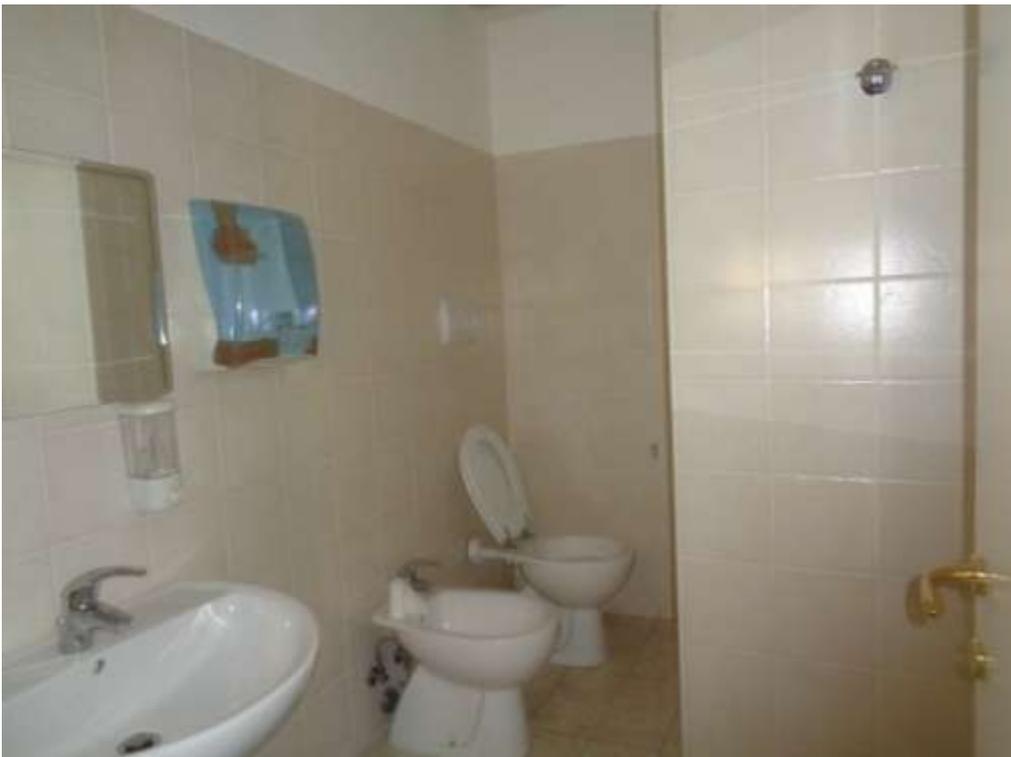
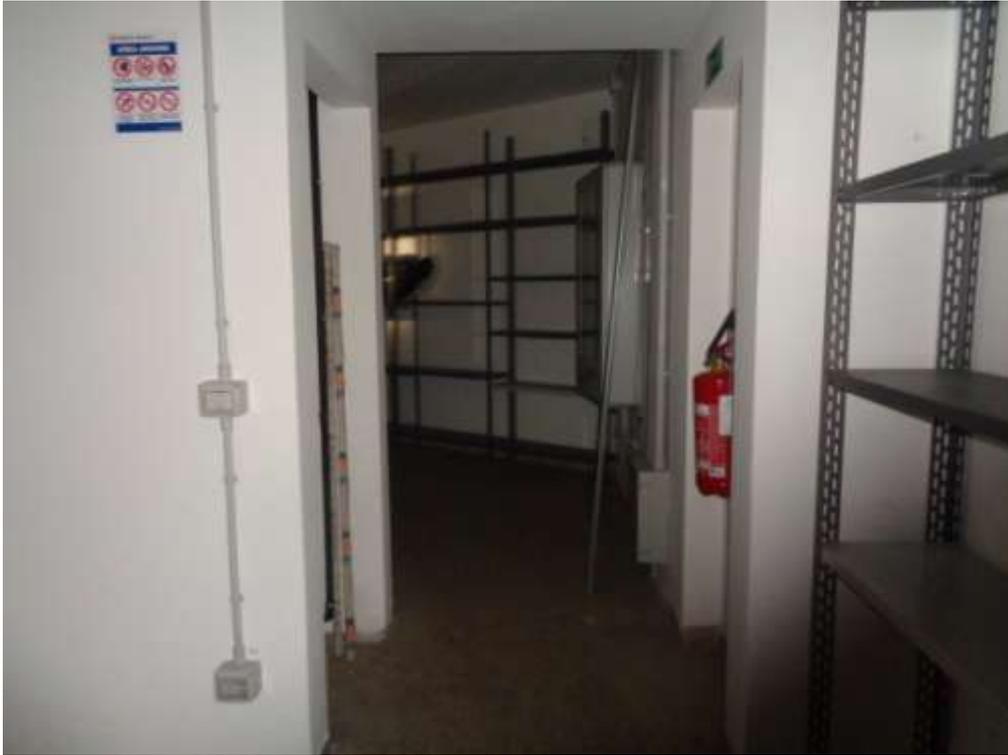
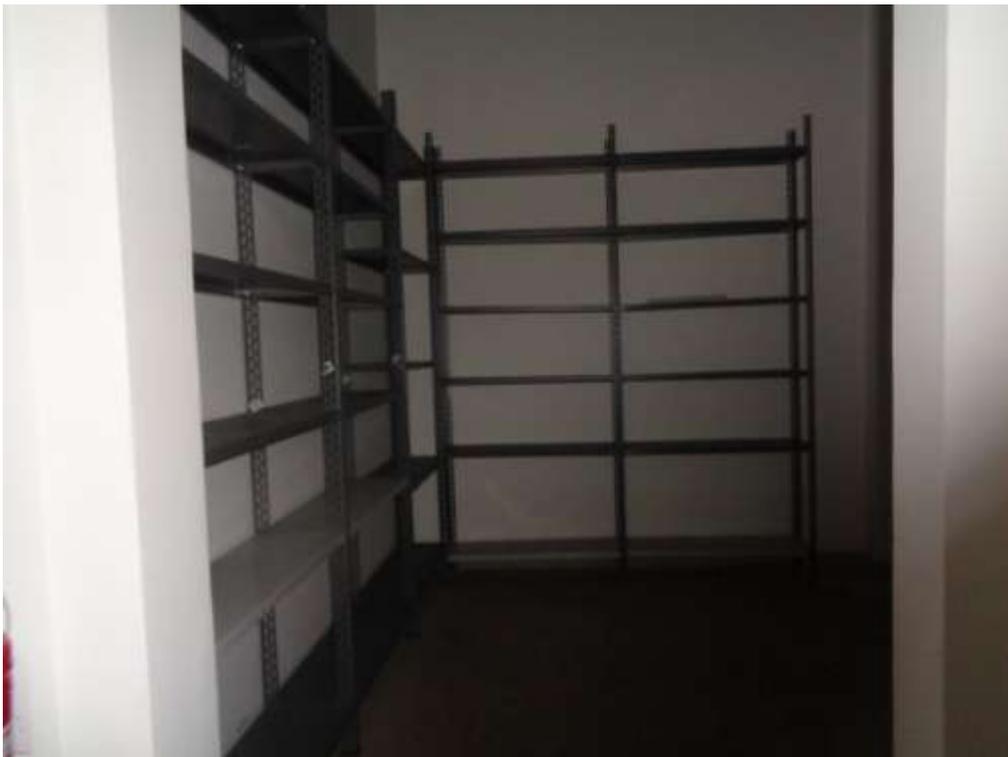
Piano S1, locali accessori

Le superfici interne individuate al piano S1 utilizzate come locali accessori all'attività commerciale, sono state calcolate al 50% della effettiva superficie.
